Brand zerstört ehemaliges Kloster

Ausgedehnter Dachstuhlbrand auf Baustelle – Großer Schaden für Regens-Wagner-Stiftung | Von Dr. Rüdiger Sobotta*

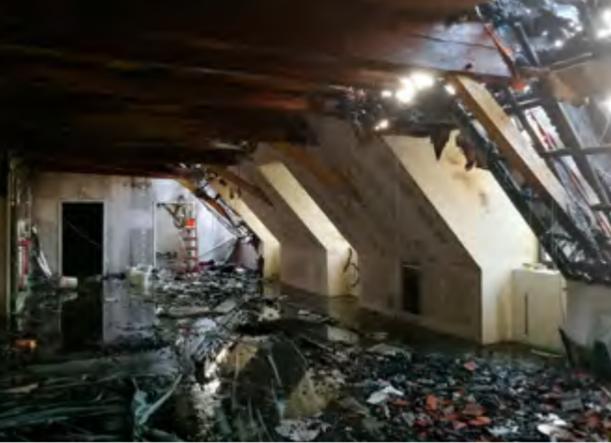
Bild o.: Der ausgebrannte Dachstuhl.
Bild u.: Die Brandwand hatte in Folge der Bauarbeiten Lücken, durch die sich das Feuer ausbreiten konnte.

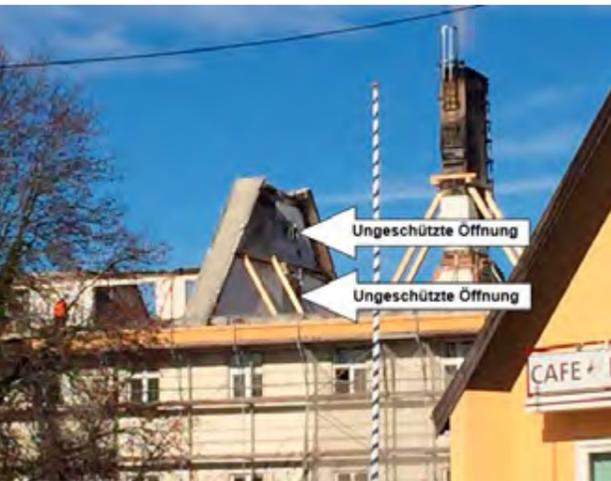
Einer der Gründe dafür war die zwar vorhandene, aber nicht wirk- same Brandwand. Unmittelbar nach Eintreffen der ersten Feuerweh- kräfte war diese bereits vom Feuer überlaufen, was über einen längeren Zeitraum nicht erklärbar war. Letzt- lich stellte sich bei den Nachbespre- chungen heraus, dass im Dachge- schoss eine größere Öffnung noch nicht verschlossen war, weil im Zuge der noch laufenden Bauarbeiten über diese Öffnung Baumaterial in- nerhalb des Geschosses verbracht wurde.
