Brand in historischem Stadtkern

Küchenbrand in Nürnberger Altstadt – Feuer breitet sich in benachbarte Traditionsgaststätte aus – Bauliche Gegebenheiten sind Herausforderung für die Einsatzkräfte | Von Thomas Schertel*

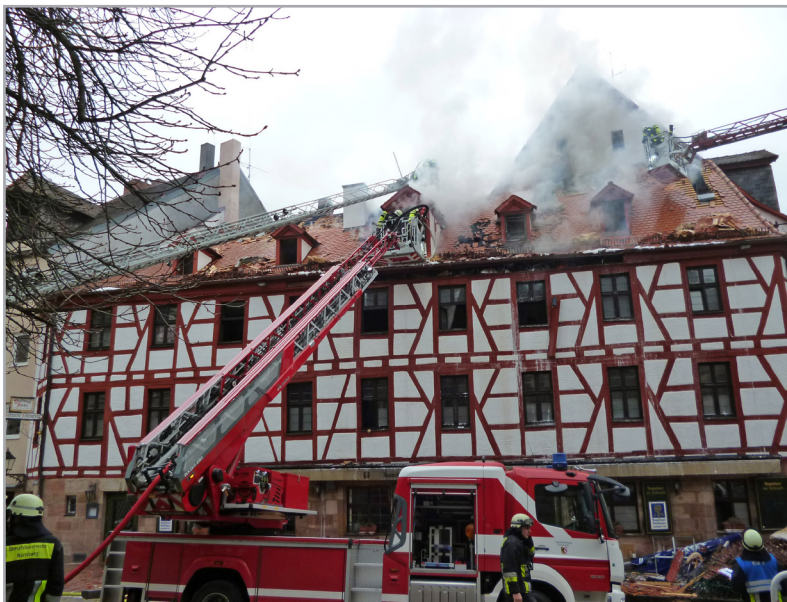
Einsatzstelle in östlicher Blickrichtung

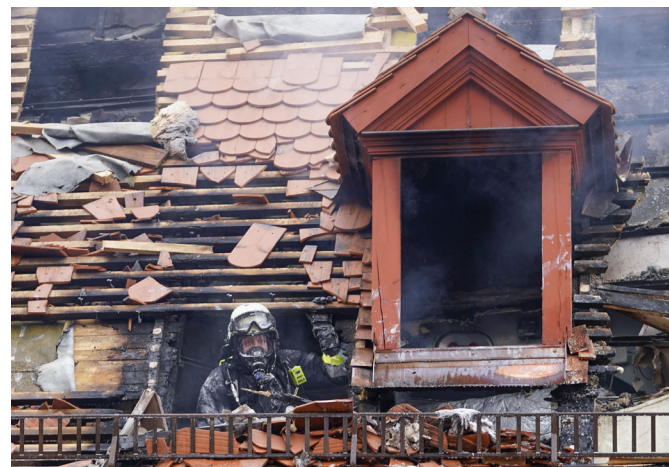
Bild 1: Systematisches Öffnen des Dachstuhls mit drei Drehleitern; **Bild o. und u.:** Erkundung am Dachfirst der Gaststätte

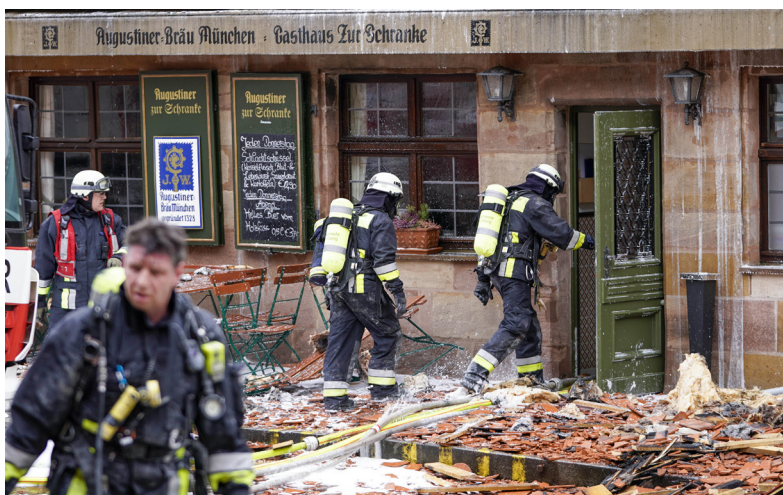
Einsatz im Nachbargebäude des eigentlichen Brandherds: Das „Gasthaus zur Schranke“

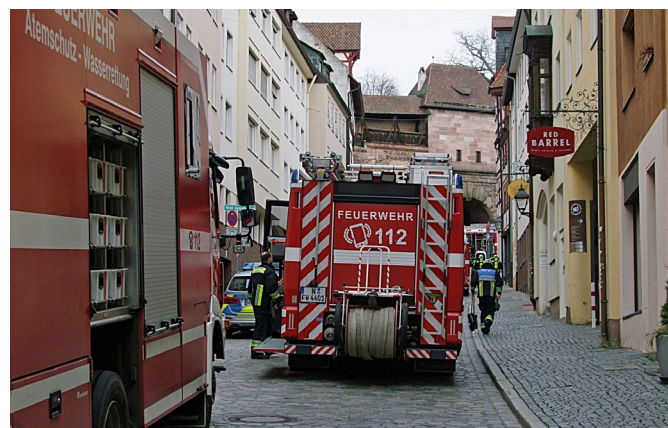
Beengte Anfahrtsituation in der Albrecht-Dürer-Straße
