Gefahrgut auf 150 Metern Länge

LKW mit Anhänger verunglückte bei Bamberg – Chemische Stoffe flossen aus beschädigten Behältern – Bergung mit Hilfe von Privatunternehmen – Siebenstündiger Einsatz / Von Matthias Moyano*

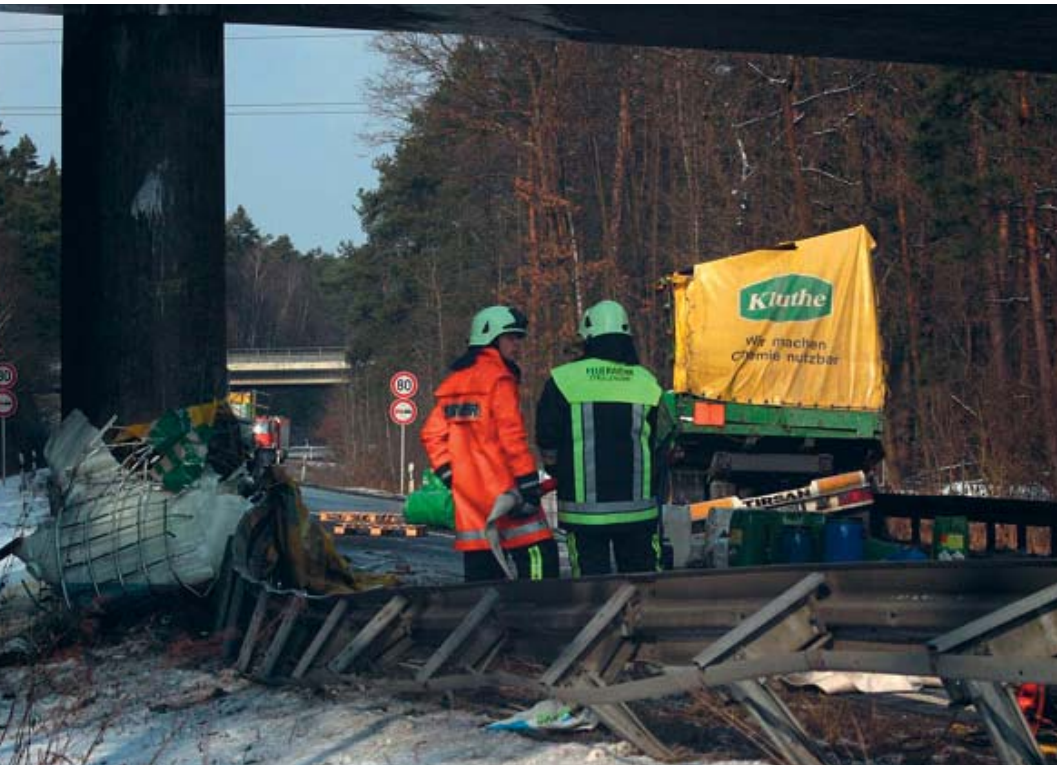
Durch die Länge der Einsatzstelle war schon die Erkundung schwierig.

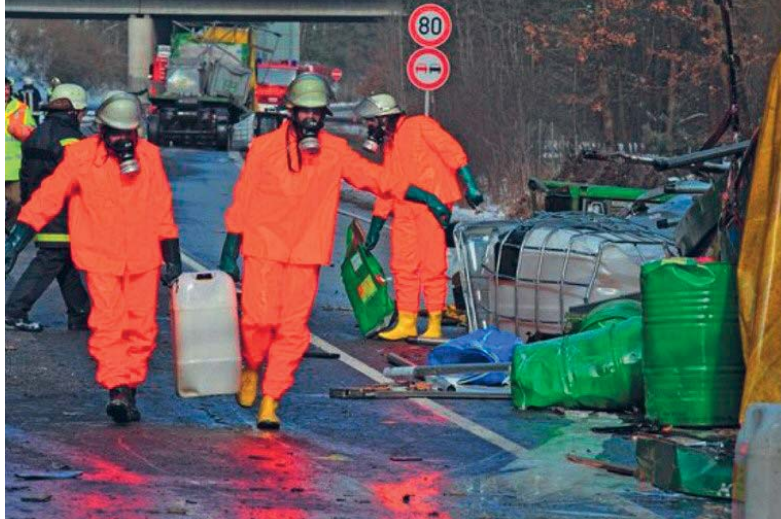
Unter Öl-schutzkleidung mit Atemschutzmasken und Filtern mussten die Einsatzkräfte die leck geschlagenen Gebinde zuordnen.

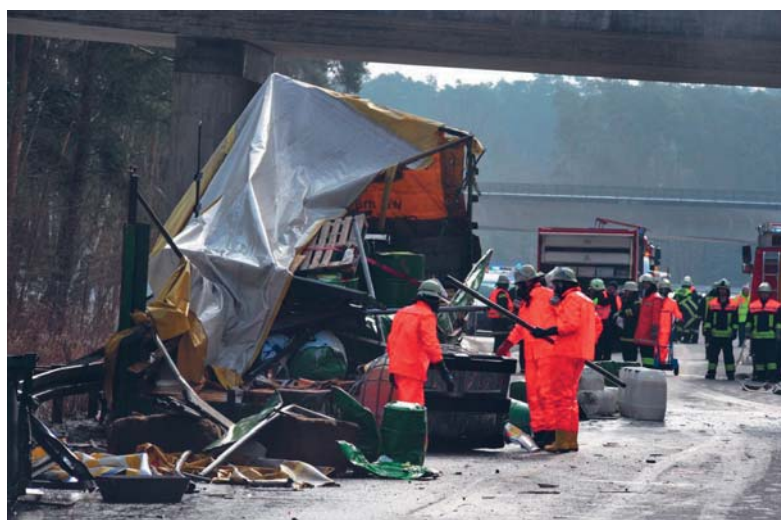
Weit verstreut lagen Teile der Ladung und mussten erst einmal erfasst werden.

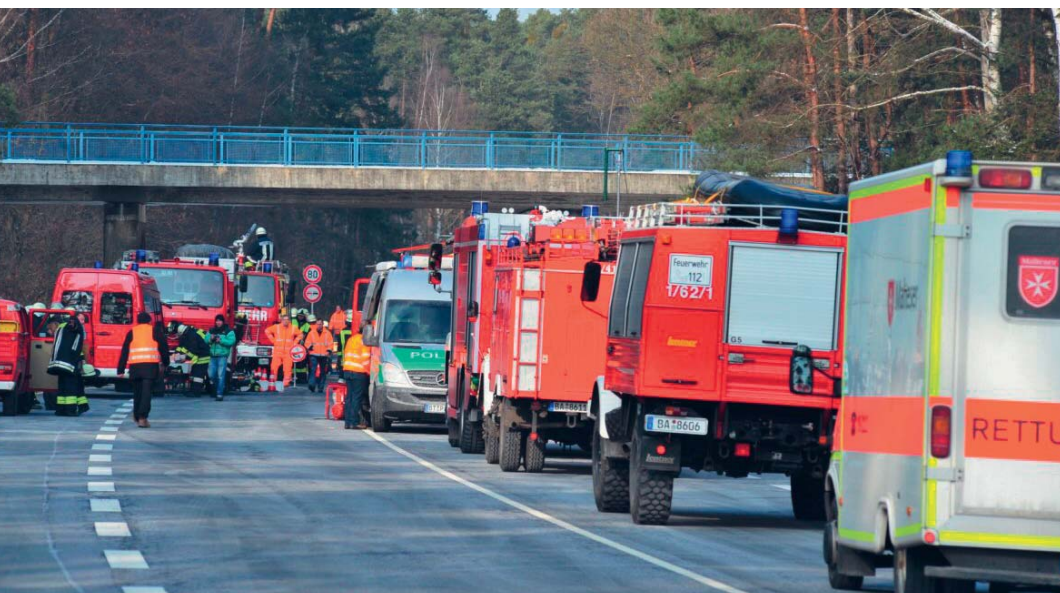
Der betroffene Abschnitt der Bundesstraße 505 war insgesamt fast 36 Stunden lang gesperrt.
