Raub der Flammen

Eneuter Großbrand in Straubing –
Historisches Rathaus Opfer der
Flammen – Weihnachtsmarkt
durch Funkenflug bedroht

Von Rainer Heimann und Stephan Bachl*

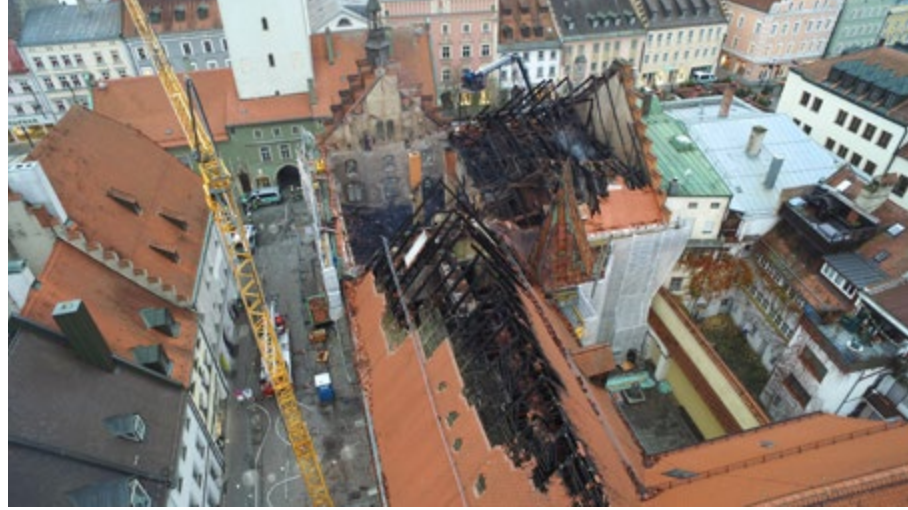
Quadropter VITUS machte am folgenden Tag mit seinen Luftaufnahmen das ganze Ausmaß des Schadens sichtbar..

Das Befliegen von Einsatzstellen durch private Drohnen noch während der Haupteinsatzphase gefährdete nicht nur die Sicherheit an der Einsatzstelle, sondern auch den Einsatz des feuerwehreigenen Quadropters VITUS. Die privaten Drohnenpiloten wurden von der Polizei noch während des Einsatzes festgestellt und auf die Polizeiwache
