Brand in holzverarbeitendem Betrieb

Holzwole und Verpackungen brannten lichterloh – Schutz der Nebengebäude stand im Fokus | Von Roland Eckert*

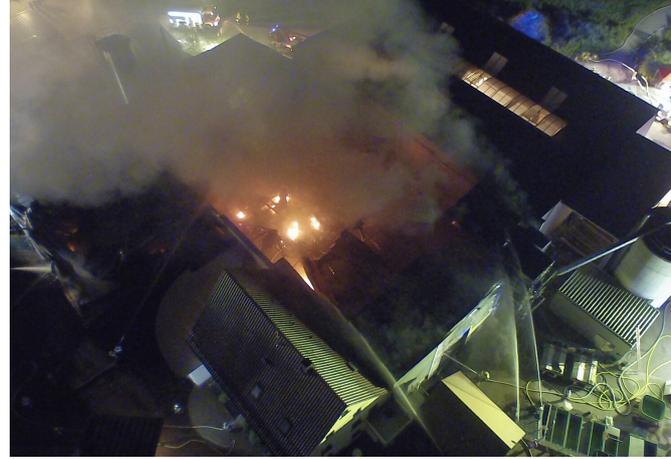
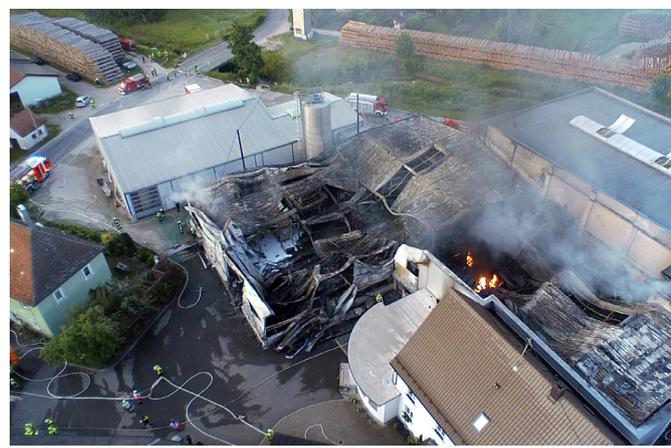
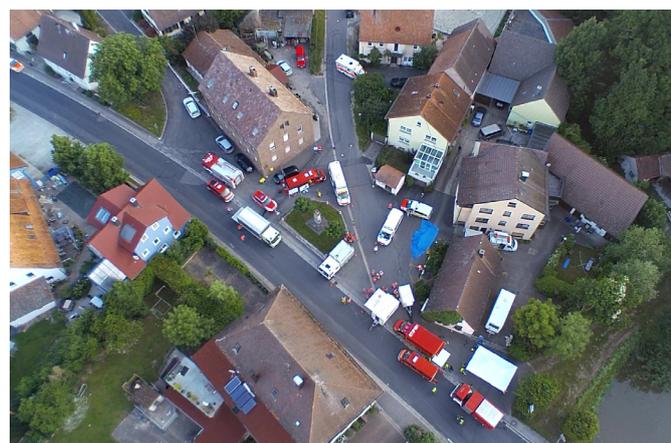
Weitere Aufnahmen der Drohne vom nächtlichen Einsatz und den Nachlöscharbeiten sowie von UGÖEL, Verpflegung und Atemschutzsammelstelle.
