Spiel mit dem Feuer

Vorbereitung eines pyrotechnischen Showeffekts gerät außer Kontrolle – Diskothek ausgebrannt

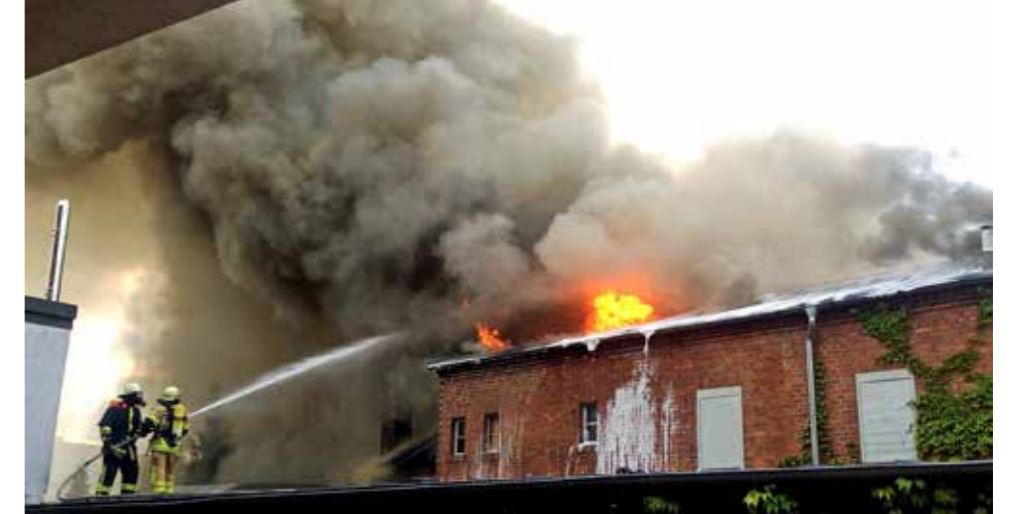
Bild o.: Die Traditionsgaststätte Rosenau steht in Flammen;

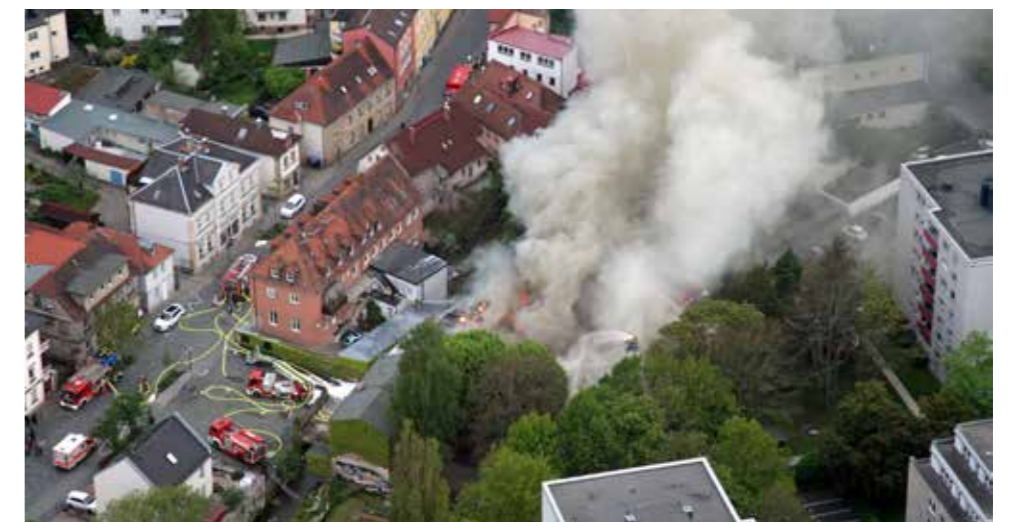
Bild u.: Der Rauch der brennenden Diskothek zog weithin über Bayreuth.

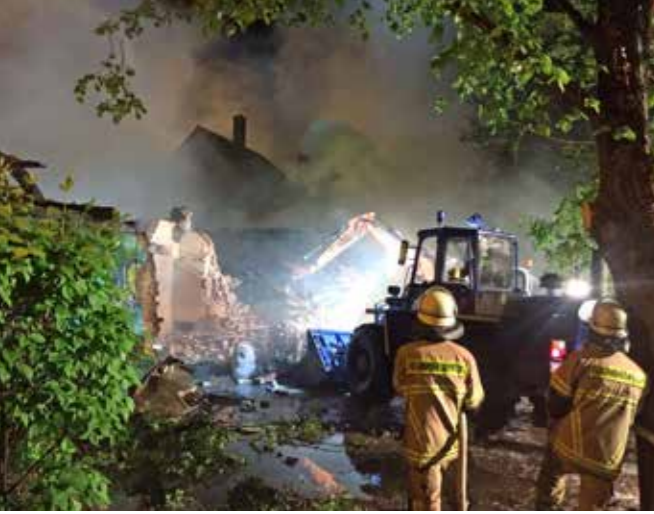
Bild o.: Mit dem Radlader transportierte das THW den Brandschutt auf Transportfahrzeuge, um ihn auf einem Ablageplatz vollständig abzulösen; Bild u.: Durch die hervorragende Zusammenarbeit aller beteiligten Organisationen lief der Einsatz alles in allem sehr glimpflich ab.
