GROSSBRAND IN HOLENBRUNN: INDUSTRIEANLAGE IN FLAMMEN

Über 1.000 Einsatzkräfte aus dem Landkreis Wunsiedel und darüber hinaus kämpften stundenlang gegen ein Feuer, das sich rasant ausbreitete und zum **KATASTROPHENFALL** führte. VON ARMIN WELZEL, KBI, LKR. WUNSIEDEL I. FICHELGEbirGE

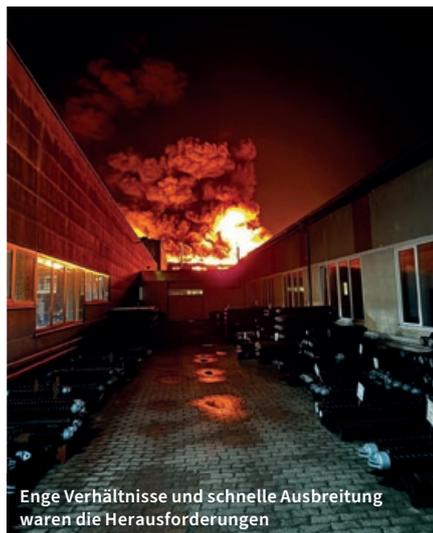
Enge Verhältnisse und schnelle Ausbreitung waren die Herausforderungen

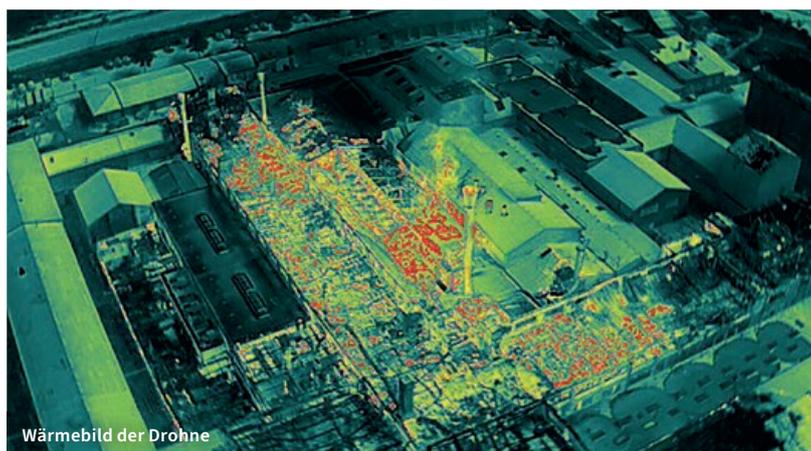
Wärmebild der Drohne

Sehr wichtig und unverzichtbar war der Einsatz von Drohnen. Über deren Bilder, Wärmebilder und Videos konnte jederzeit, fast in Echtzeit, in der örtlichen Einsatzleitung eine sehr gute Lageeinschätzung getroffen werden.

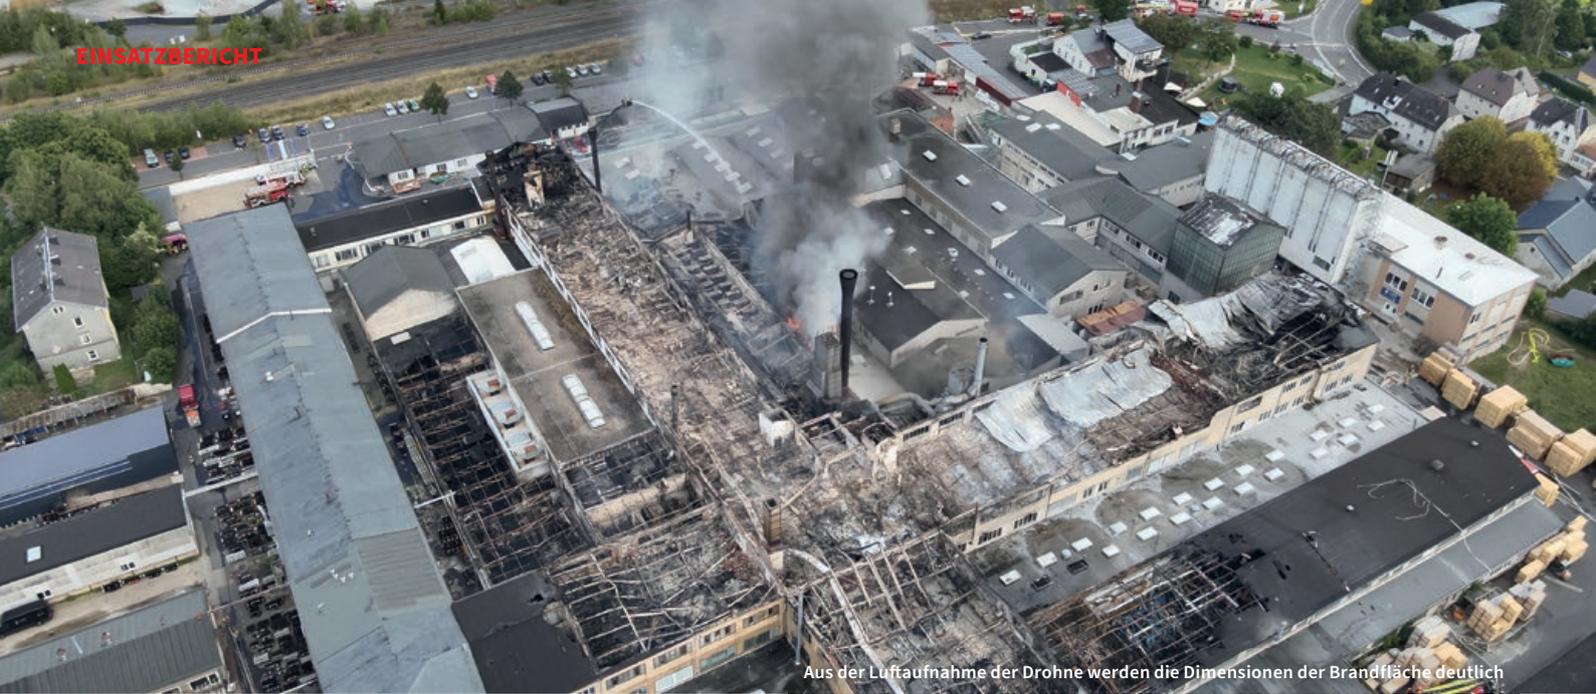
Aus der Luftaufnahme der Drohne werden die Dimensionen der Brandfläche deutlich

Bei einer Erkundung von oben zeigte sich ein offener Dachstuhlbrand über weite Teile des Industriekomplexes. Die Einsatzleitung ließ zahlreiche Kräfte nachalarmieren: mehrere Löschzüge mit Drehleitern, Atemschutzgeräteträgern und speziell für lange Schlauchleitungen ausgestattete Einheiten.

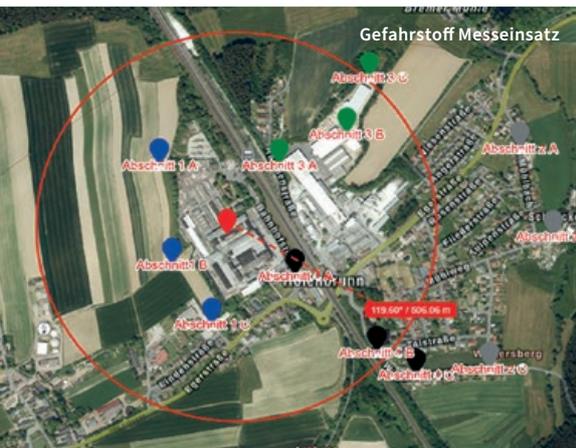
Gefahrstoff Messeinsatz

Absperrbereiche festgelegt, Wetterdaten abgerufen und Messgeräte sowie Prüfröhrchen nachgefordert. Messungen erfolgten mit Prüfröhrchen, Simultantests und Photoionisationsdetektoren in einem vorgegebenen Radius von 500 Metern. Zur Sicherheit wurde ein Dekontaminationsplatz Stufe 3 eingerichtet. Dort wurden 127 Atemschutzgeräteträger vollständig dekontaminiert und ärztlich untersucht.
